RAPPORT D'ENTRETIEN DES TERRASSES

ANNÉE 2024 Visite du 11/10/2024

Site : Résidence ALBA
ADRESSE : 4 rue Simone de Beauvoir 59810 Lesquin
CONTACT(S) :

TERRASSE : Toiture R + 3

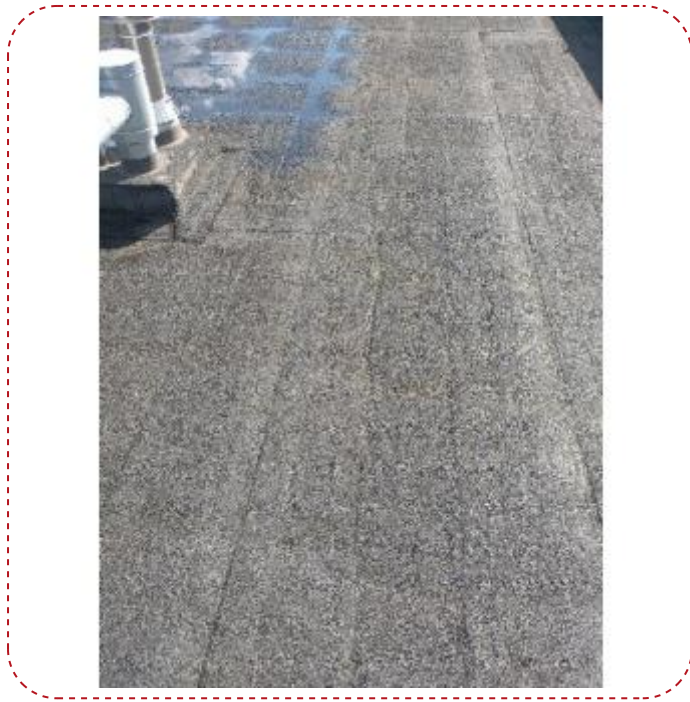
- ÉTAT GÉNÉRAL : Bon Usé À Réparer À Refaire
- DÉSORDRE : Gravillons Dalle sur plot Paillettes (Autoprotection)
 Végétalisation Photovoltaïque
 Autre :

Photos protection toiture

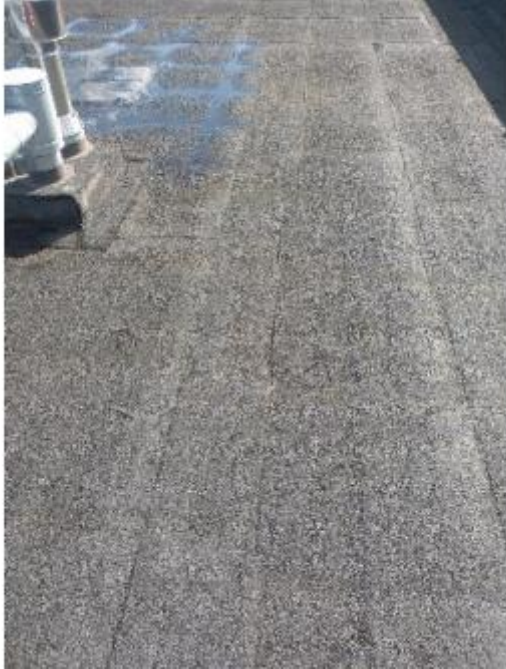
ÉTAT GÉNÉRAL : Bon

Photos étanchéité partie courante apparente

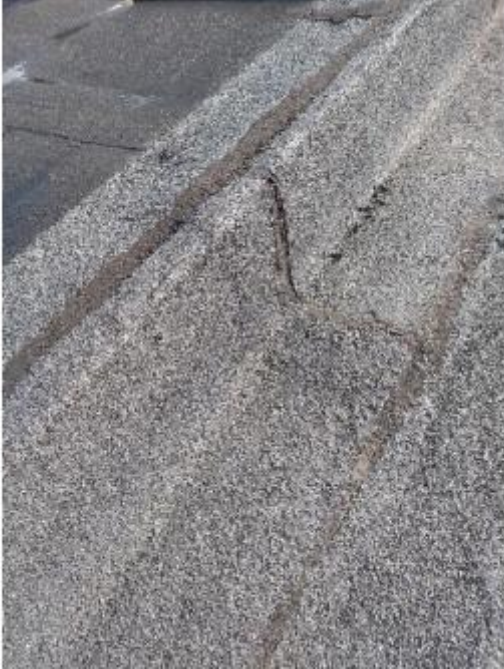
ÉTAT GÉNÉRAL : Bon

Photos étanchéité des relevés apparents

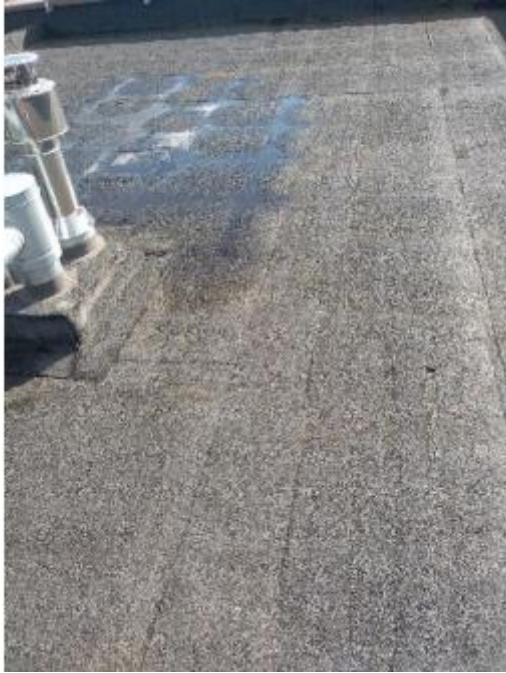
Photos points singuliers crosse, ventilation, lanterneau...
