RAPPORT D'INTERVENTION

Ct n° DVE24-0959

ALBA
4 Rue Simone de Beauvoir
59810 Lesquin

Objet de la commande : SUITE ENTRETIEN ANNUEL DE LA VMC

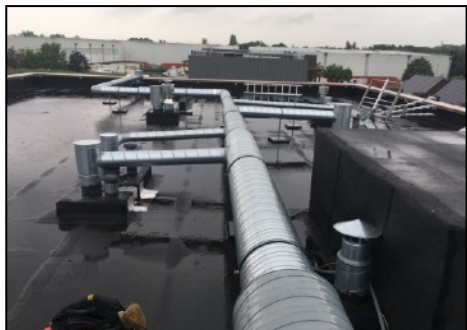
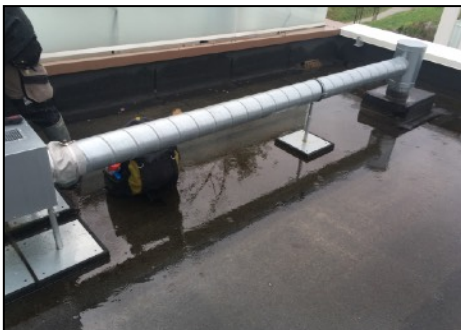
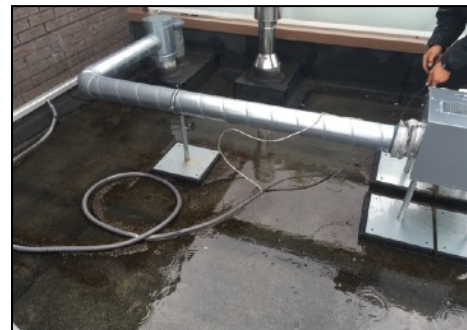
En toiture terrasse, sur l'ensemble des réseaux de ventilation, on note une pente anormale (pente du réseau vers les Tés souches et non vers le caisson, risque de dégâts des eaux au RDC, hors normes).

Sur l'ensemble des toitures terrasses, il est nécessaire de faire reprendre par l'installateur les pentes de réseau de ventilation.

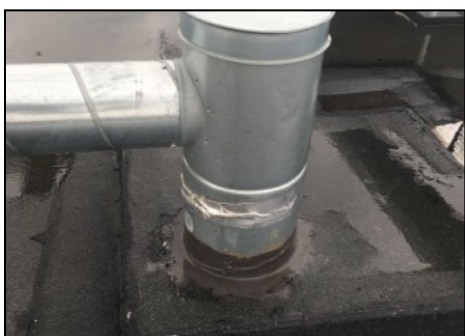
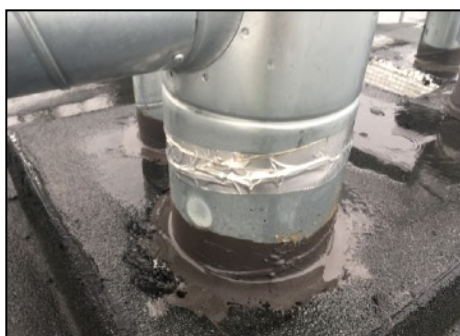
De plus, sur le caisson n° 1, une bavette pare pluie est absente (remplacée par de la bande aluminium).

Et de faire installer une bavette pare pluie sur le té souche du réseau (caisson 1) en étant dépourvu.
