RAPPORT D'ENTRETIEN DES TERRASSES

ANNÉE 2026 Visite du 02/03/2026

Site : Résidence ALBA
ADRESSE : 4 rue Simone de Beauvoir 59810 Lesquin
CONTACT(S) :

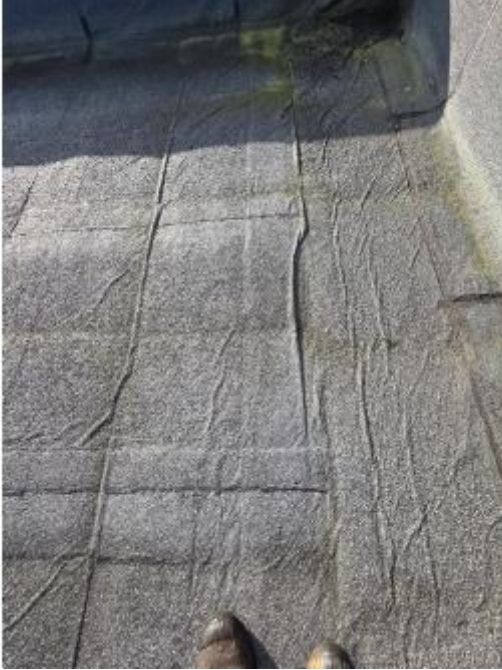
Photos étanchéité partie courante apparente
sur 7m

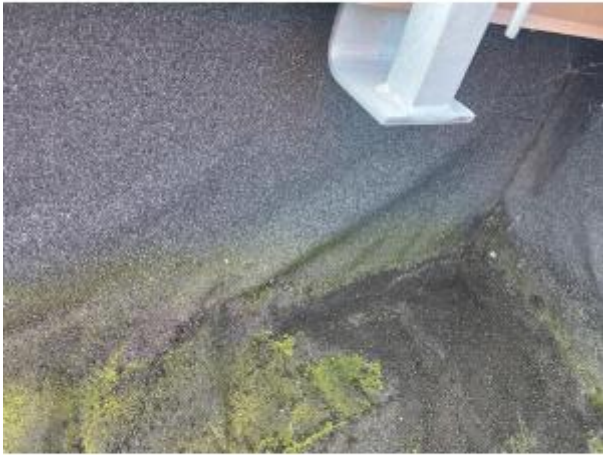
Photos étanchéité des relevés apparents
- Réfection du relevé dans l'angle

Nous constatons un relevé au niveau d'un angle à reprendre

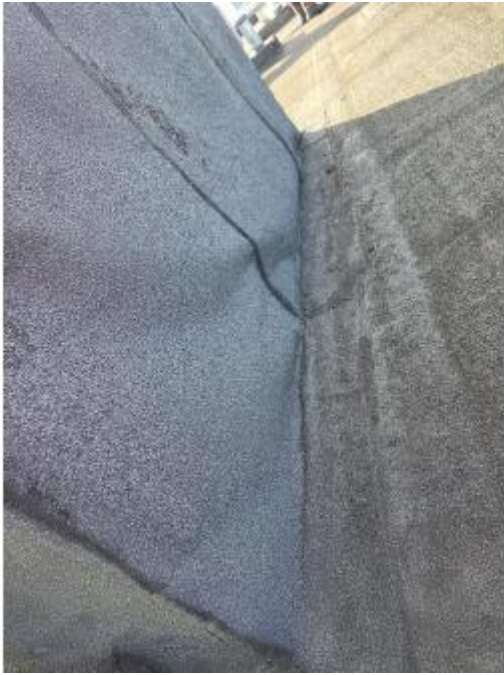
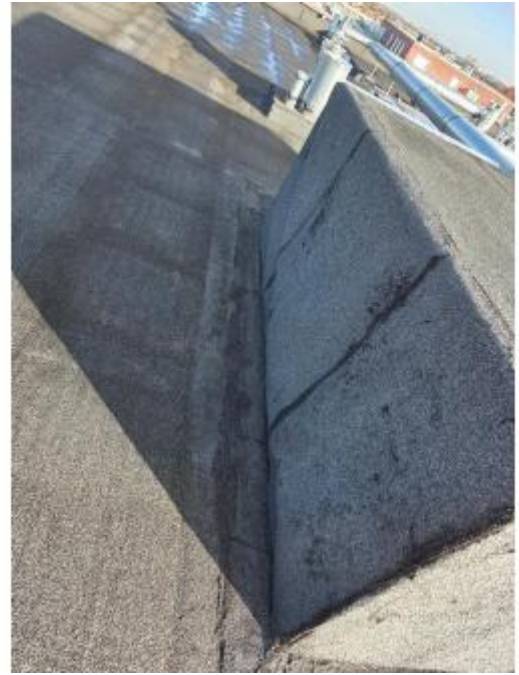
Photos étanchéité des relevés apparents
- Nous constatons un décollement de l'étanchéité au niveau de l'édicule.

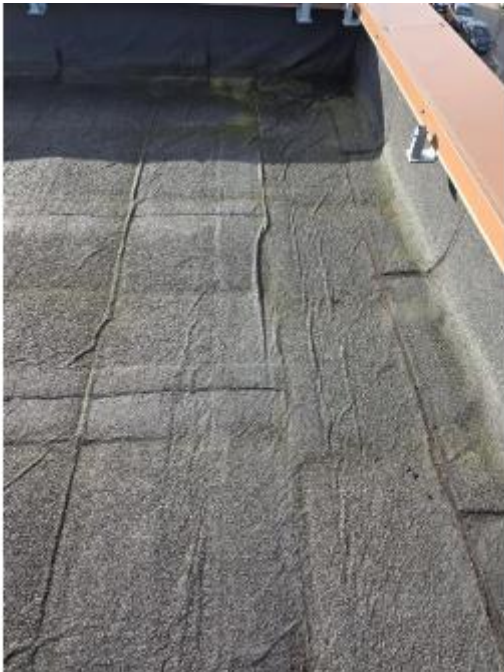
Photos points singuliers
Présence de plis en partie courante

Nous constatons également une partie courante plissée
